INTERVENȚII DE CONSERVARE ȘI RESTAURARE ASUPRA UNUI ANCADRAMENT DE PIATRĂ DESCOPERIT LA CLĂDIREA FOSTEI PRIMĂRII DIN TURDA

Andreea-Brândușa BUNGĂRDEAN
Muzeul de Istorie Turda, Universitatea „Babeș-Bolyai” Cluj - Școala
Doctorală „Istorie. Civilizație. Cultură”

CONSERVATION AND RESTORATION INTERVENTIONS ON A STONE FRAMING DISCOVERED AT THE BUILDING OF THE FORMER TOWN HALL IN TURDA

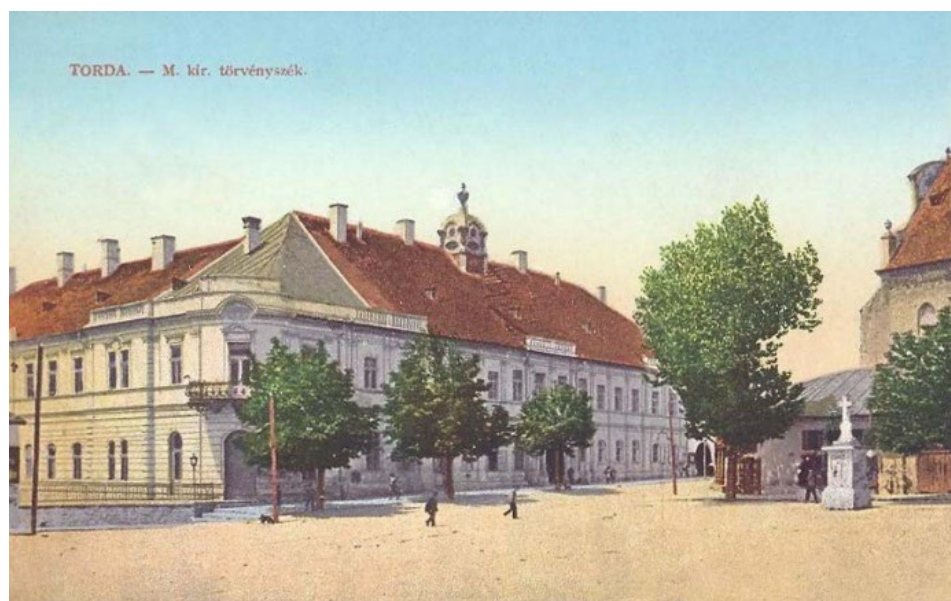
Fig. 2 – Vedere de ansamblu asupra zonei de nord a actualei Piețe a Republicii

Orbán Balázs tratează subiectul clădirii dintr-o perspectivă descriptivă în relație cu prima sa destinație funcțională, aceea de primărie în care, între anii 1812-1849, a funcționat sediul comitatului Turda⁶. El descrie această construcție drept o edificare grandioasă, cu două nivele și un acoperiș impresionant, a cărei importanță derivă din utilizarea pietrelor și cărămizilor romane marcate cu inscripția LVM, provenite din spolierea Castrului Roman al Legiunii a V-a Macedonica, mai degrabă decât din vechimea ei temporală⁷. De asemenea, în contextul poziționării bisericii romano-catolice, Balázs exprimă critici cu privire la alegerea de amplasare a fronturilor clădirilor din piața principală în imediata vecinătate a bisericii. El argumentează că dacă aceste clădiri ar fi fost plasate puțin mai în spate, retragerea lor de la frontul stradal ar fi permis o aerisire mai adecvată, facilitând astfel observarea și aprecierea ambelor perspective arhitecturale (Fig. 2)⁸.

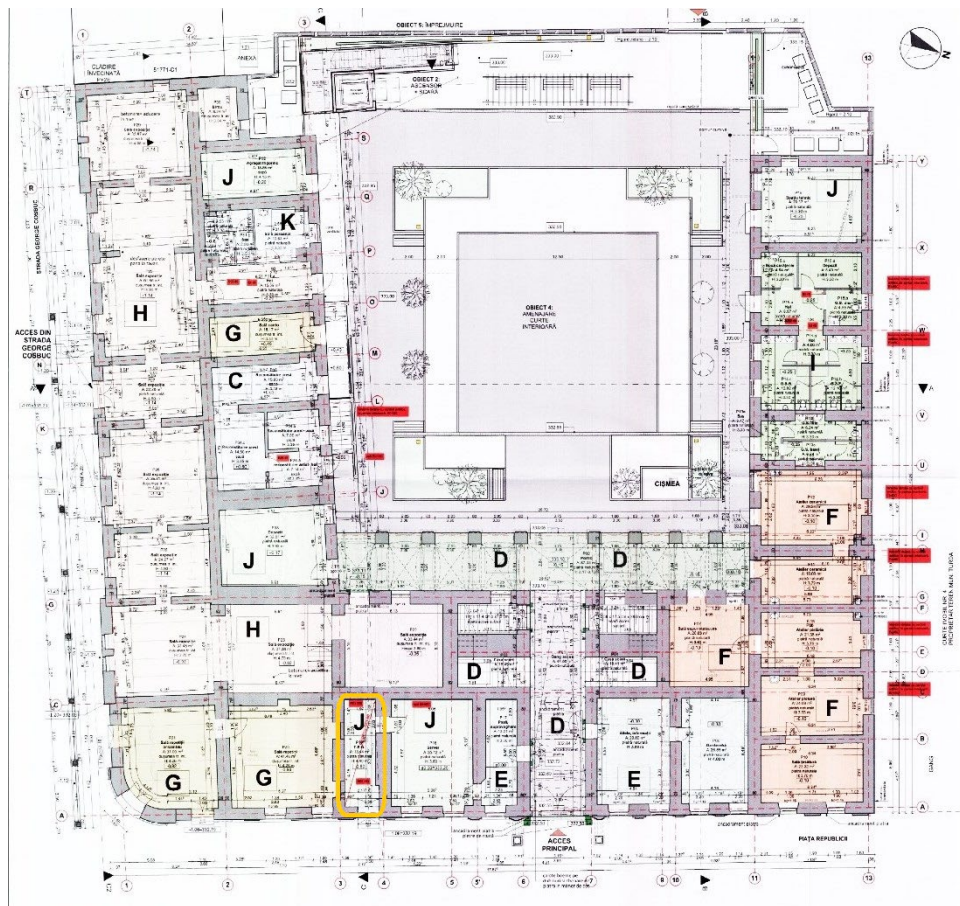
Fig. 3 – Releveu al suprafeței parterului, Axul 3-4, sala P19, Centralizator funcțiuni / suprafețe parter, secțiunea J - Spații tehnice

O altă particularitate a peretelui este vizibilă pe extremitatea sa estică. Acest tronson, care reprezintă o treime din zidărie, este exclusiv din cărămidă, cu o grosime de cca. 25 cm, joncțiunea dintre cele două zidării fiind realizată printr-o trecere concavă din mortar. În prezent, din această încăpere se poate face accesul spre exterior prin fațada principală. În forma sa primară, corpul A dispunea de zece goluri de fereastră și două de intrare la nivelul parterului. În cursul evoluției sale s-au succedat diverse intervenții, una dintre acestea constând în reconfigurarea golurilor pentru a corespunde noilor funcțiuni ale clădirii. Camera studiată (P19) este un exemplu elocvent pentru aceste multiple transformări, întrucât modificarea golului de fereastră într-unul de ușă a impus menținerea unei spațialități pentru a crea o iluzie în raport cu noul acces creat (Fig. 3).

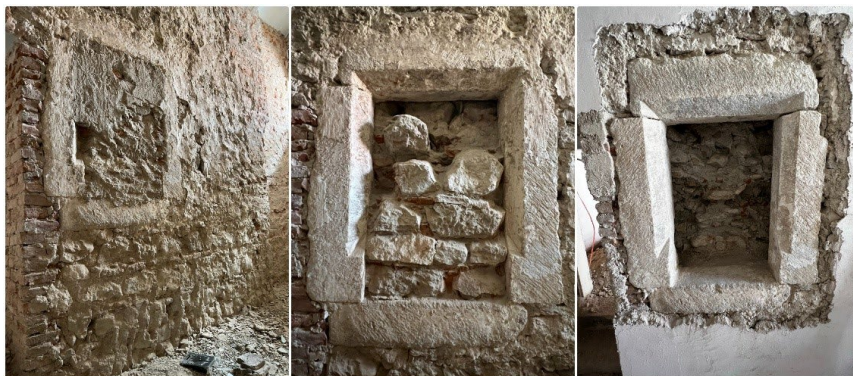
acestui a fost umplut cu o compoziție formată din fragmente de piatră¹⁸, cărămidă¹⁹, mortar și resturi vegetale. Pe întreaga suprafață a acestuia a fost vizibilă exfolierea, în unele zone, a unei vopsele posibil pe bază de var, aplicată în straturi succesive, iar în cazul celor două rosturi de la extremitatea superioară a montanților a fost identificat ca material de umplere ghipsul.

Fig. 5 – Etape ale eliminării umpluturii

Stabilirea etapelor de conservare activă a ancadramentului s-a realizat consecutiv eliminării tencuiei, fiind fructificat timpul de intervenție până la momentul retencuirii pereților în acea încăpere, conform calendarului de șantier. Într-o primă etapă de intervenție s-a recurs la eliminarea umpluturii prin acțiuni fizico-mecanice, pentru a nu produce vibrații puternice care să destabilizeze structura fragilă a zidăriei pe acel tronson. (**Fig. 5**) Totodată, eliminarea umpluturii a facilitat vizibilitatea spre interiorul montanților, iar în dreptul celui stâng au fost descoperite două cavități care sugerau prezența unor balamale (**Fig. 6**). Fiindcă o intervenție este rareori lipsită de situații imprevizibile, în urma eliminării umpluturii s-a constatat că acel spațiu nu corespunde tehnic zidăriei peretelui, respectiv pune în pericol acel segment de zidărie prin fragilitatea umpluturii. În acest sens s-a optat la o soluție de închidere a interiorului printr-o zidire cu cărămidă, la o adâncime de 5 cm față de ancadrament (**Fig. 7**).

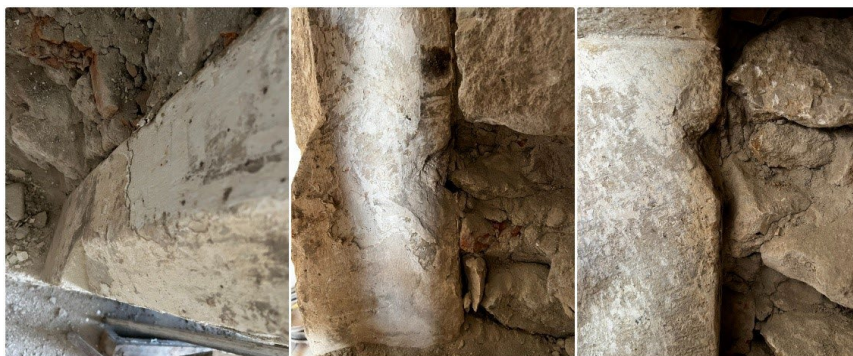
Muchiile extremităților solbancului au o formă rotunjită, lacunară, rezultată în urma unor posibile acțiuni antropice precedente care au dus la deformarea integrității profilate a elementului. O situație similară de degradare a suportului litic o regăsim și pe muchiile verticale exterioare ale celor doi montanți. De altfel, este vizibilă o diferență între cele patru elemente componente ale ancadramentului, aceasta fiind remarcată macroscopic la nivelul compoziției petrografice, în combinația lintel-solbanc, respectiv montantul stâng și drept.

Fig. 6 – Detaliu al straturilor de vopsea exfoliate, respectiv cele două cavițăți de pe interiorul montantului stâng

Au fost efectuate teste de curățare asupra suportului litic pe zone diferite ale ancadramentului, în funcție de starea de conservare a vopselei. Straturile aplicate pe suprafața suportului litic au fost considerate neadecvate și nocive, în acest caz curățarea fiind realizată în mai multe etape, în funcție de aderența vopselei la suport. S-a recurs la o curățare fizico-mecanică pe porțiunile în care era vizibilă desprinderea straturilor, respectiv prin periere cu perii medii și moi. Pe anumite zone, unde depunerile au fost persistente și desprinderea lor prin percuție nu a fost facilă, s-a folosit tehnica de curățare prin *gommage*, unde particulele suflate cu jetul de aer conțineau pulbere cu o granulație fină (între 0,1-0,5 mm), la o presiune de 3 bari.

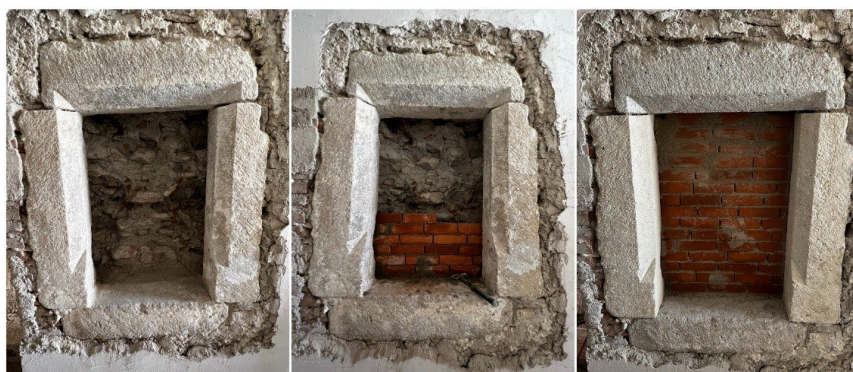
Fig. 7 – Zidăria de cărămidă nou adăugată

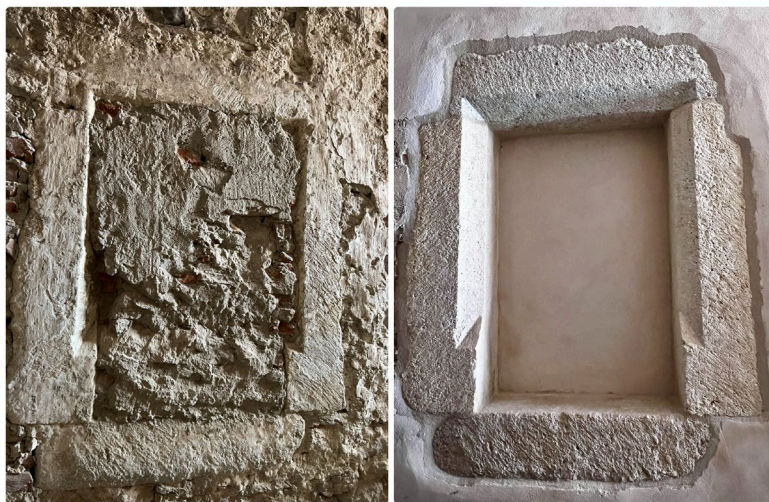
Fig. 8 – Completări cu mortar fin în spațiile lacunare, inclusiv în cadrul din jurul ancadramentului

mai veche componentă artistică adoptată de clădire. În vederea completării spațiilor lacunare (cavitățile din interiorul montantului stâng), a rosturilor și a cadrului de delimitare a ancadramentului în noua tencuială a peretelui, a fost utilizat un mortar special, cu o granulometrie fină și o cromatică ușor contrastantă nuanței suportului litic (**Fig. 8**).

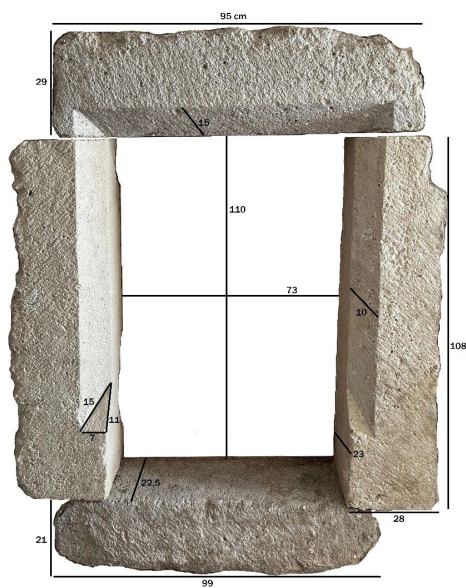
Unitate de măsură: centimetri

Fig. 9 – Măsurătorile ancadramentului (datorită dimensiunii reduse a lățimii camerei, unghiul din care este făcută poza redă, ușor distorsionat, dimensiunea reală a lintelului față de cea a solbancului)

În final, datorită cadrului în care se află ancadramentul, respectiv o încăpere închisă, a fost necesară încă o curățare a acestuia prin desprăfuire și aspirare, pentru a-l pregăti pentru ultima etapă de intervenție, hidrofobizarea. Aplicarea tratamentului, cu rol protectiv asupra porilor rocii, a fost efectuată prin pulverizare pe întreaga suprafață curată și uscată, utilizându-se o soluție pe bază de alchilalcoxisiloxan, cu un conținut de siloxani de 7% și hidrocarburi alifactice ca material portant²³. Funcțiunea încăperii în care se regăsește ancadramentul va fi de cameră tehnică, iar acest aspect asigură un climat favorabil conservării permanente a elementului, spațiul fiind influențat minor de fluxul ocazional de oameni. (**Fig. 9**)
