**EVOLUȚIA STĂRII DE CONSERVARE A UNUI SIT ARHEOLOGIC.
STUDIU DE CAZ: ANSAMBLUL DE CLĂDIRI ȘI AMENAJĂRI
ROMANE *DOMUS THERMAE***

**THE EVOLUTION OF THE STATE OF CONSERVATION OF AN
ARCHAEOLOGICAL SITE. CASE STUDY: *DOMUS THERMAE* COMPLEX OF
ROMAN BUILDINGS AND ESTABLISHMENTS**

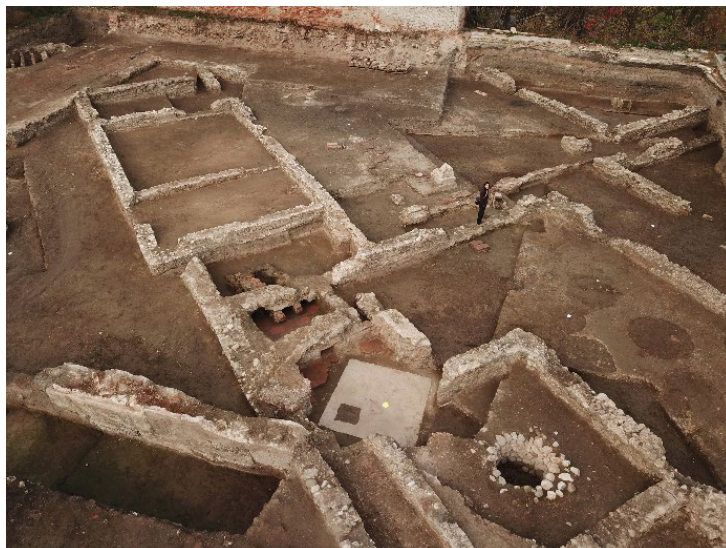
Fig. 1. The site at the moment of discovery (photo: Anca Timofan).

Fig. 1. Situl în momentul cercetării (foto: Anca Timofan).

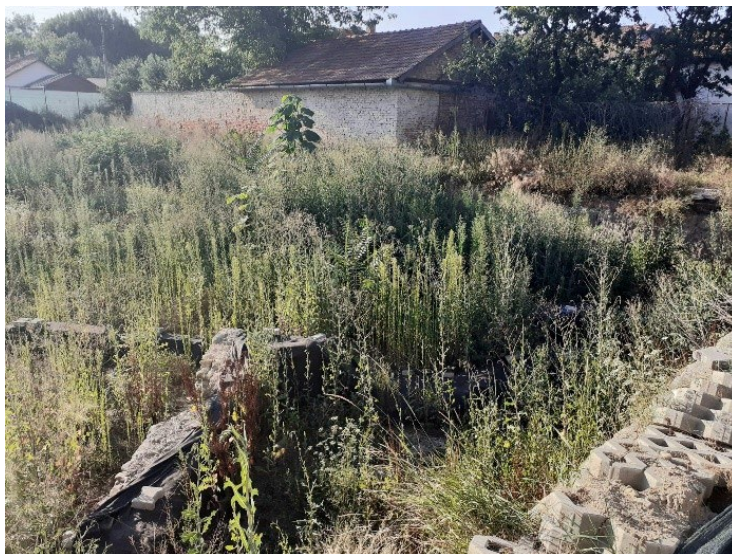
Fig. 2. The site before the clearing operation (2021 - Photo Anca Timofan).

Fig. 2. Situl înaintea operațiunii de defrișare (2021 – Foto Anca Timofan).

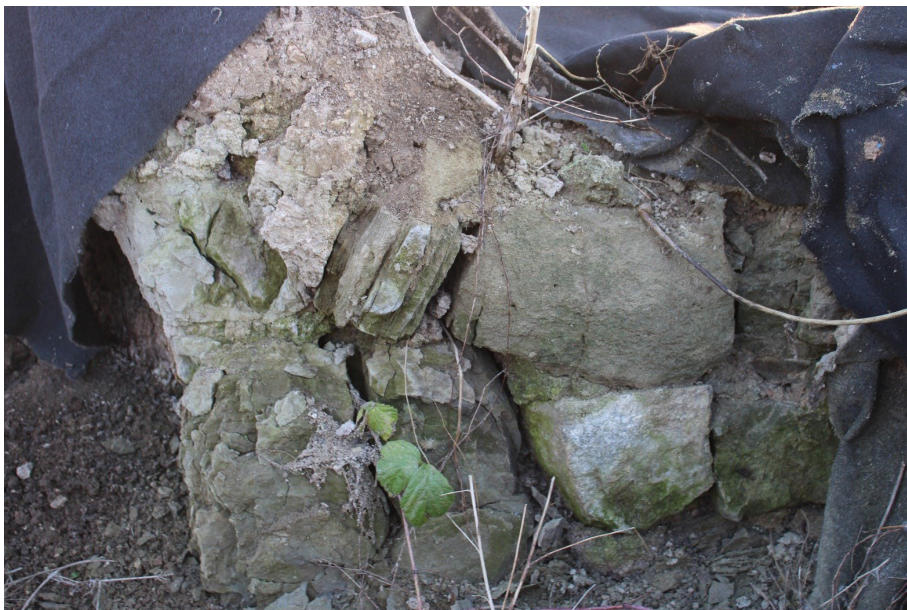
Fig. 4. Fragment de zidărie - gresie (zona de prelevare a probei - Latura de vest a intrării în *Domus* I).

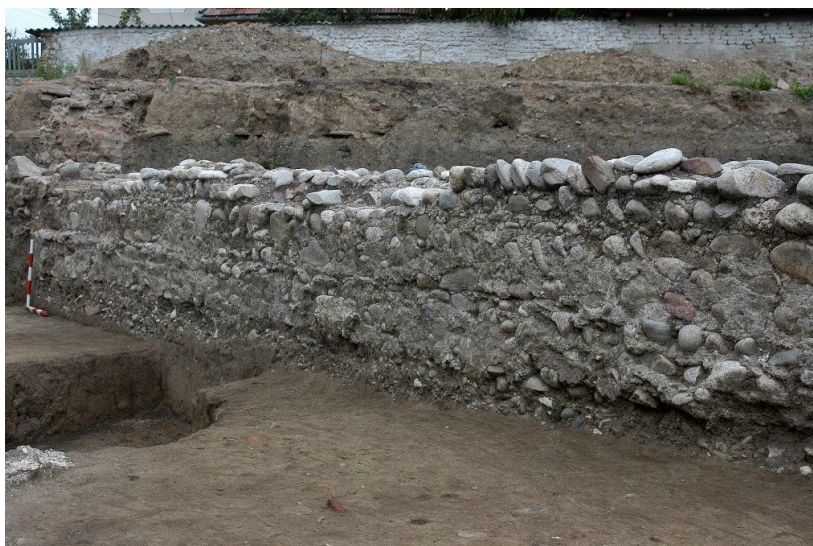
primordială a degradării acestuia este expunerea în mod constant în mediul ambiant, contactul permanent și direct cu factorii climatici exteriori, iar dacă elementele litice sau de zidărie ori ceramică sunt decopertate dintr-un mediu în care au stat o lungă perioadă de timp, efectele pot fi dezastruoase (Fig. 5).

Fig. 5. Zidăria mixtă a *Domus*-ului (momentul descoperirii – 2019/ Foto Anca Timofan).

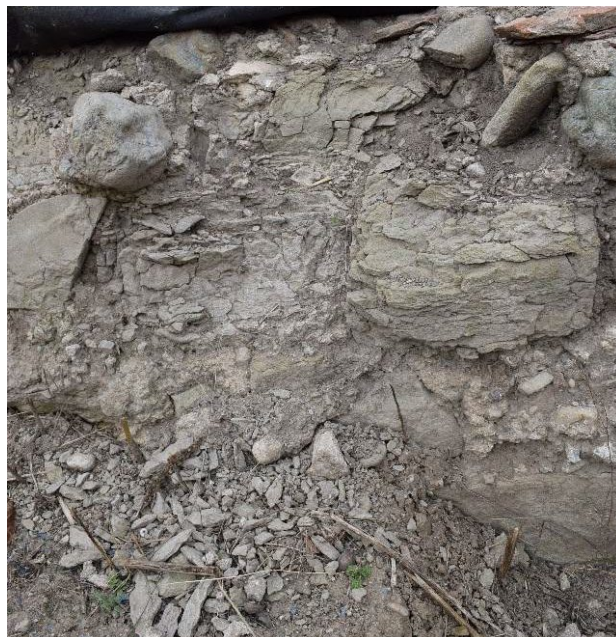
O altă categorie a factorilor distructivi sunt factorii degradanți mecanici, care se identifică prin apariția unor fisuri sau fracturi ca urmare a unor șocuri mecanice accidentale sau a unor compresii ori presiuni structurale (Fig. 6-10).

Fig. 6. Solziri și exfolieri ale materialului litic.

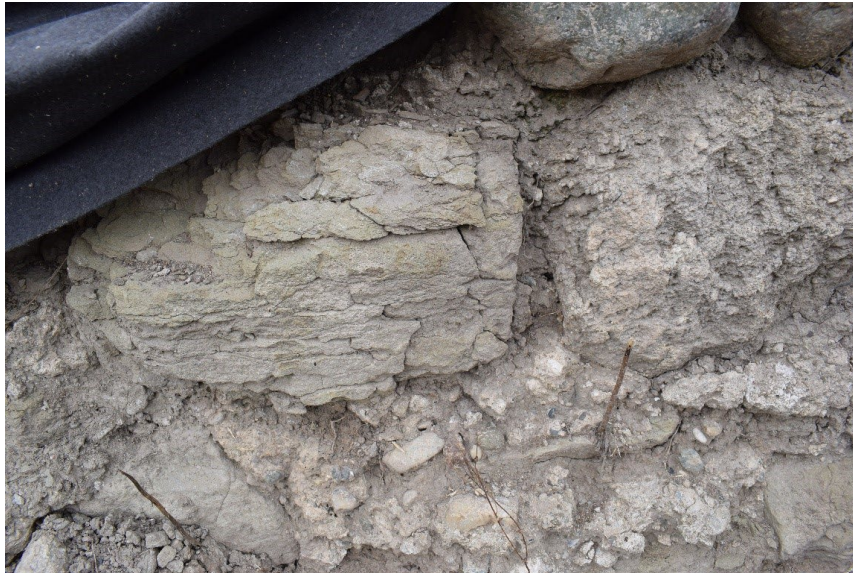
Fig. 7. Solziri și exfolieri ale materialului litic.

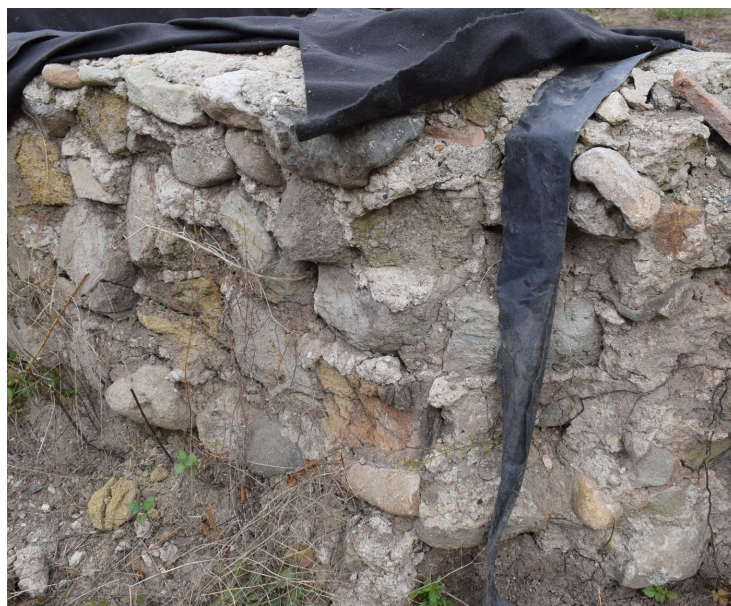
Fig. 8. Exfolieri petrografice ale materialului din zidărie.

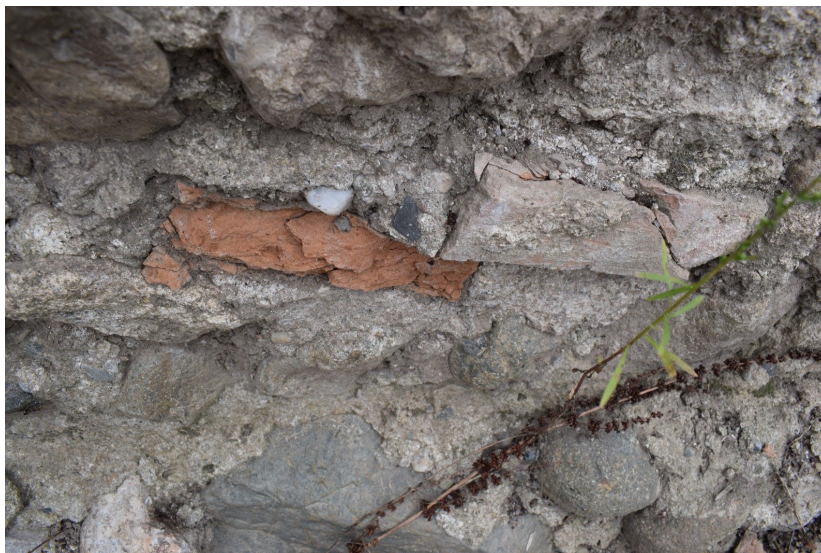
Fig. 9. Exfolieri ale materialului ceramic din zidărie.

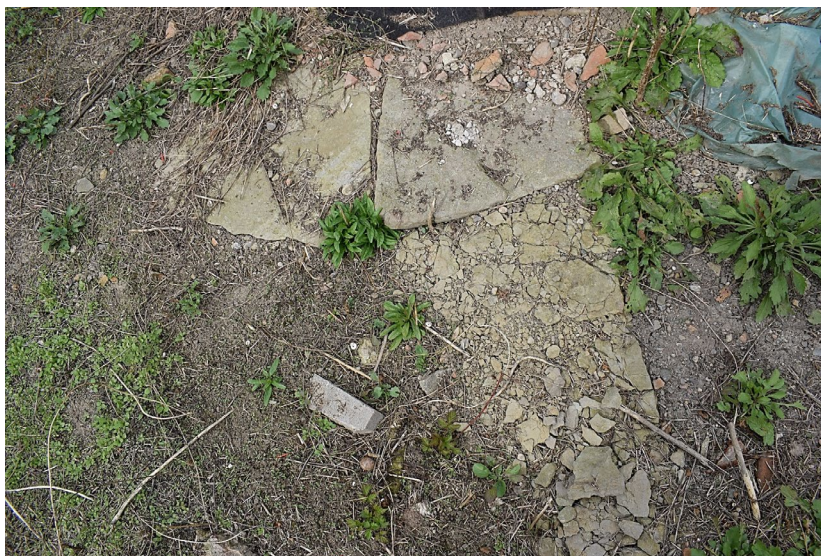
Fig. 10. Exfolierea gresiei paralele cu planul de fisuri - pierderi de material (drumul roman).

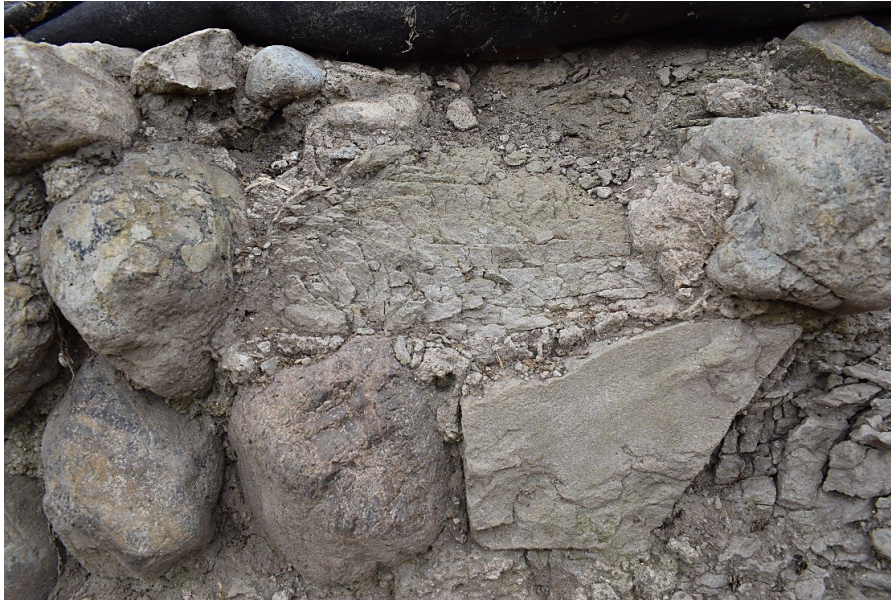
Așa cum am amintit, în mod frecvent, presiunile deformaționale sunt de natură termogenă, datorită oscilațiilor termice⁹. Fisurile secante și cele paralele față de planul de anizotropie al materialului petrografic sunt extrem de întâlnite în cazul rocilor sedimentare (utilizate în cazul de față) și se pot observa cu ușurință în zidăria amenajării. Fenomenul de dizolvare a rocii este de asemenea existent pe o mare suprafață a pietrei, vizual moloanele de piatră prezentând un suport ușor pulverulent (Fig. 11).

Fig. 11. Molon petrografic afectat de fisuri secante și paralele – zidăria paramentului.

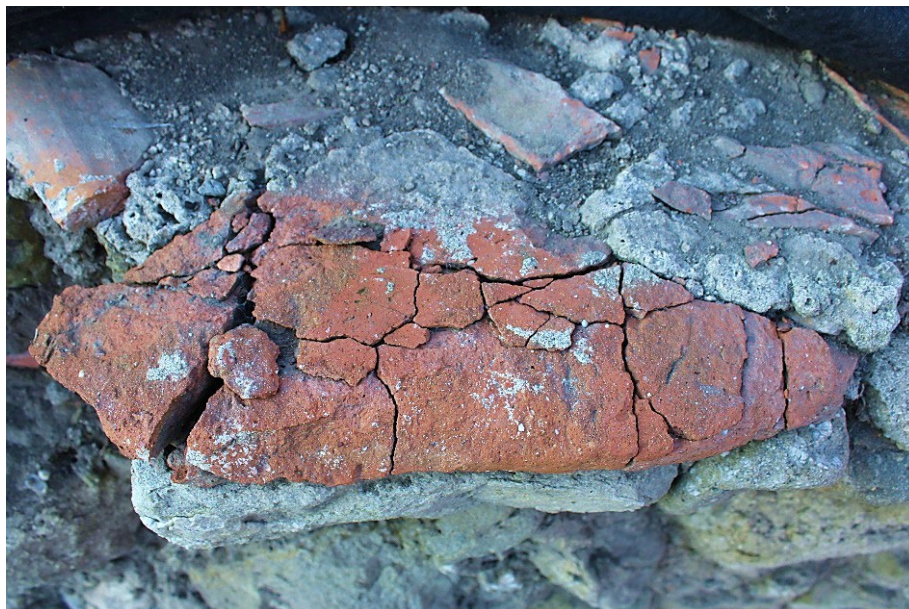
Este normal ca, după punerea în operă a blocurilor de piatră (prin cioplire și șlefuire), roca să intre într-un proces ireversibil de transformare, cu viteze variabile⁴, în funcție de materialul monumentului, același lucru fiind valabil și pentru materialele ceramice, mortarele sau restul zidăriei neregulate. Cea mai importantă cauză a degradării zidărilor și a componentelor litice în cazul de față este expunerea în mediul ambiant și contactul direct cu factorii climatici care devin nocivi în special în cazul intemperiilor termice (**Fig. 12-15**).

Fig. 12. Material ceramic afectat de exfolieri și fracturări ale suportului – zidăria paramentului.

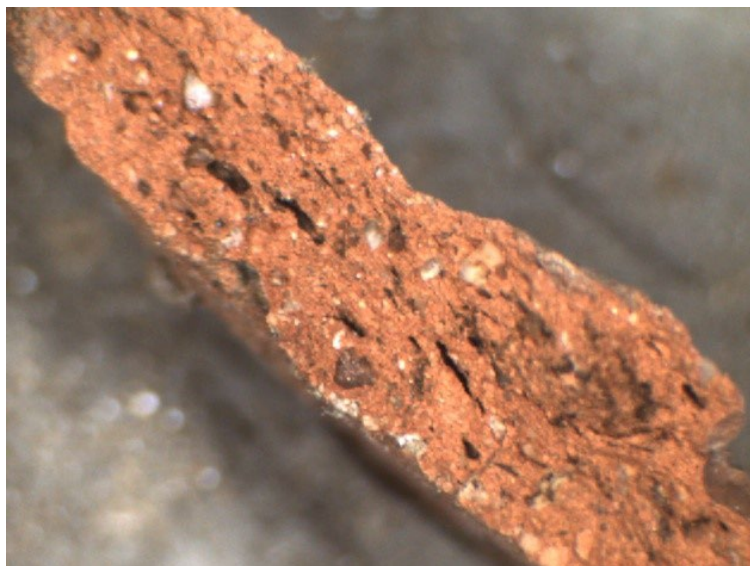
Fig. 13. Material ceramic - Fotogrammetrii (10x - 40x) (Codruța Ariana Leahu - M.N.U.A.I.)

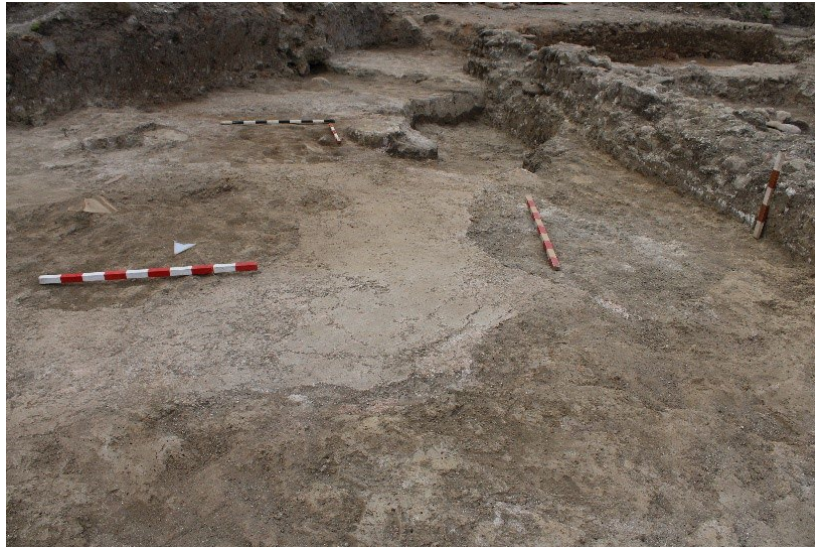
Fig. 15. Strat *cocciopesto* (în momentul descoperirii) - Anca Timofan.

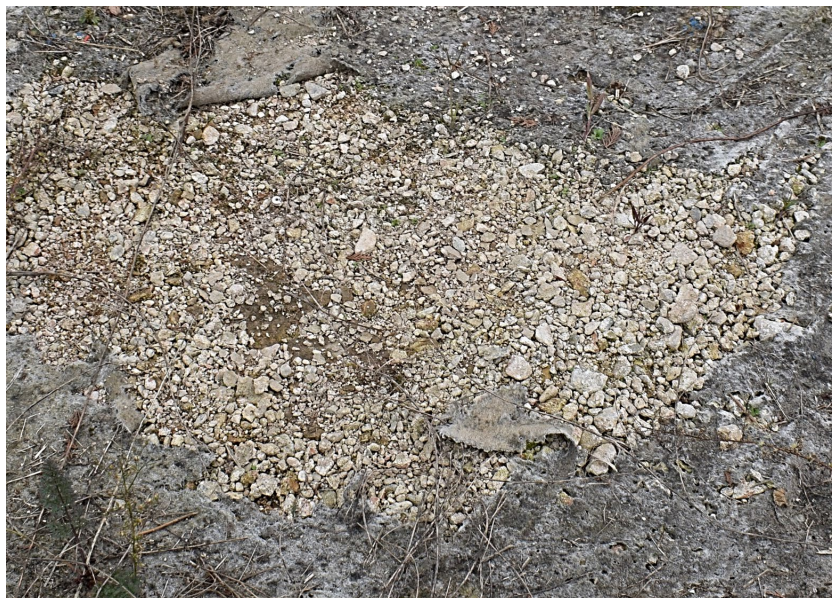
Suprafața afectată în mod iremediabil este practic stratul de *cocciopesto* al sitului care, trecând prin șocuri termice repetate, pierzându-și rezistența

termică, ajunge să fie pulverulent și să își piardă liantul, aflându-se într-o stare precară.

Fig. 17. Deteriorarea stratului *cocciopesto* – 2021.

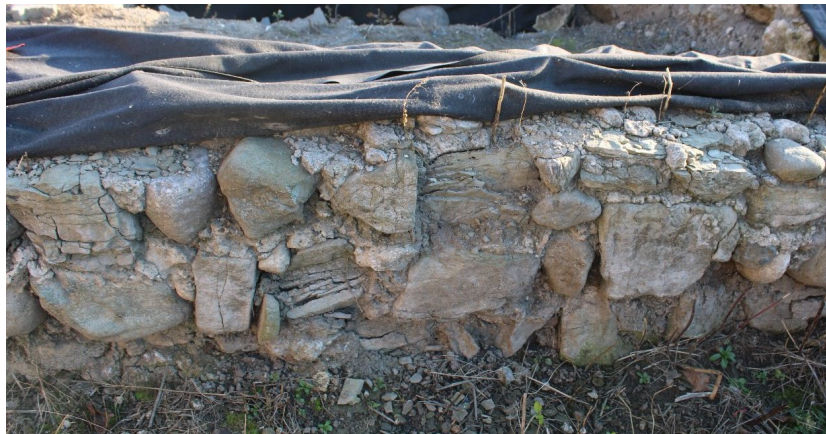
În lipsa unei conservări și restaurări efective a întregului sit, și în urma contactului direct cu fenomenele meteorologice, în special cu fenomenul repetat de îngheț-dezghet, materialele utilizate în edificarea actualului sit, fie că este vorba despre materiale brute naturale (piatra) sau materiale prelucrate antropice (mortare, cărămizi arse, *cocciopesto*), suferă o serie de transformări în timp. După o lungă perioadă de timp în care au stat într-un mediu cu o umiditate constantă, fără oscilații bruște, sub pământ, în momentul descoperirii au suferit modificări radicale (Fig. 16-17). Tensiunea deformațională de natură termogenă⁶, fenomenul de îngheț-dezghet repetat în timp, duc la generarea unor tensiuni la nivelul suprafeței petrografice care generează exfolierea pietrei în final sau uneori existența unor suprafețe care prezintă o solzire sau exfoliere a rocii. Dezagregarea mortarelor, solzirile, sistemele de fisuri, exfolierile sau gonflările sunt doar câteva degradări care au fost generate de șocul mecanic prin care au trecut elementele compoziționale ale ansamblului de clădiri și amenajări romane (Fig. 18-20).

Fig. 18. Degradări la nivelul moloanelor de piatră și a mortarului dintre rosturi.

Din cauza degradării mortarului de zidărie într-o mare pondere, se recomandă rerostuirea zidăriei, utilizându-se un mortar similar cu cel existent, conform buletinelor de analiză realizate asupra mortarelor.

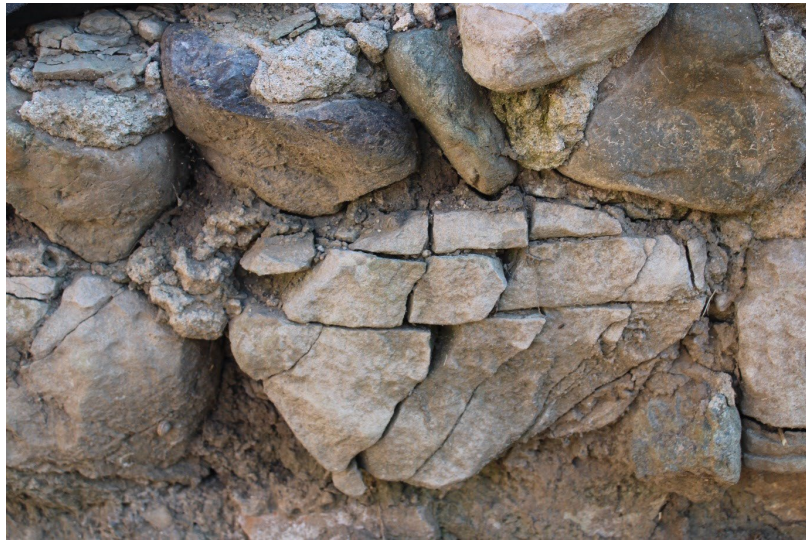
Fig. 19. Sisteme de fisuri - Fracturarea moloanelor de piatră.

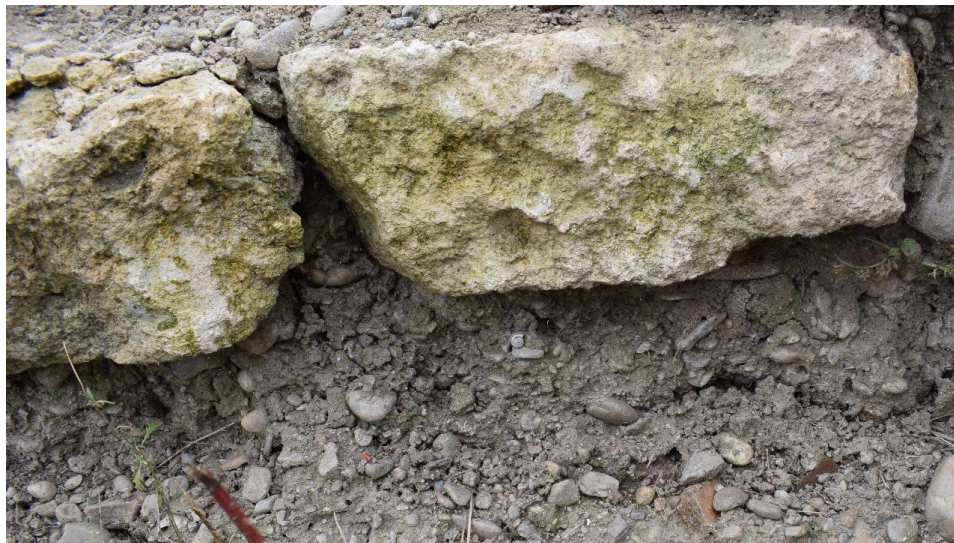
Mortarul utilizat în edificarea zidăriei a suferit de asemenea daune, existând zone în care se pot observa desprinderi de material în cazul rosturilor de dilatare existente între moloanele de piatră sau între materialele de zidărie.

Fig. 20. Dezagregarea liantului din mortar – prăbușirea materialului din rosturile dintre moloanele de piatră.

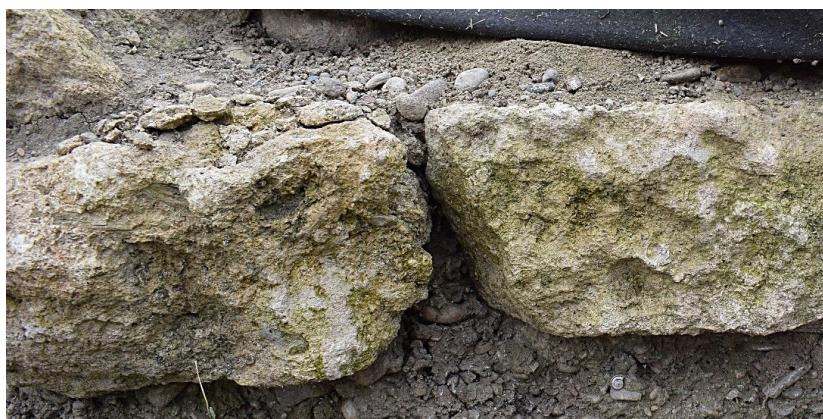
Factorii biologici sunt unii dintre cei mai des întâlniți în special în cazul monumentelor sau a siturilor neprotejate. Acești factori se manifestă prin apariția în mod continuu a atacului biologic de diferite tipuri (Fig. 22).

De asemenea, pe ziduri se remarcă existența unei bioderme vegetale ușor dezvoltată, aderentă la substrat, sub formă de numeroase specii de mușchi, precum și diferite specii de alge. În zona camerei cu Hypocaust din Domus, locul prelevării probelor, s-au identificat două specii biologice care s-au dezvoltat la suprafața zidăriei: un mușchi din specia *Barbula* și o algă din specia *Chlorococcum*¹¹.

Fig. 22. Prezența atacului biologic activ la nivelul elementelor petrografice din zidărie.

Un prim pas ar consta în îndepărtarea atacului biologic și tratarea în masă a întregului ansamblu, indiferent de natura suportului. Tratamentul este aplicat în două etape, pentru stoparea acestei degradări, cât și cu scop de prevenție. Se recomandă tratarea cu ajutorul unei soluții chimice care are în compoziția sa ca substanță activă o sare cuaternară de amoniu (clorură de alchilimetil benzilamoniu) ≤ 1% și care se aplică fără diluare prin pulverizare sau pensulare pe suprafața în cauză.
